Фотоинструкция 733-11 (LX32) для а/м «Volkswagen Passat B8» * /15-/

| Диаметр или сечение рулевого вала автомобиля | ф25,1 мм | |

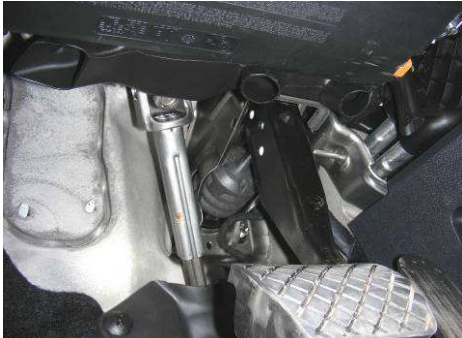
| Фото автомобиля | Фото №1 | Фото №2 |

| <p>Муфта крепится в нижней части рулевого вала под панелью, закрывающей рулевой вал (фото №1;2), ниже карданного соединения (вплотную к вилке шарнира), в зоне слева от рычага педали тормоза, расположение двух винтов М10 в муфте (по оси вала) - «вверх» (фото №2). Стопор вставляется со стороны опорной накладке педали тормоза (фото №3) в продольном направлении (расположение паза муфты: слева). Конусообразная часть стопора фиксируется около левой стенки кронштейна (опорной площадки) педального узла тормоза. Угловой сектор поворота рулевого колеса (амплитуда) при разблокированном штатном замке ~60 град. При повороте рулевого колеса вправо конусообразная часть стопора упирается в левую стенку металлического кронштейна педального узла тормоза (фото №4), при повороте рулевого колеса влево рукоятка стопора упирается в металлический рычаг педали тормоза (фото №5).</p> | | |

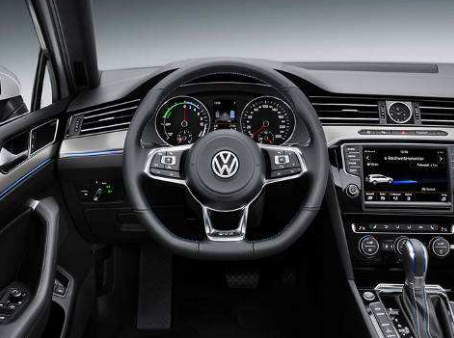
| Фото №6 | | |

| <p>а) конусообразная часть и рукоятка стопора исключают полный оборот рулевого вала. б) при установке БРВ учитывать положение рулевого колеса (расположение спиц руля), так как блокирование рулевого вала на штатный противоугонный замок происходит через 45 град. (фото №6). в) при установке БРВ учитывать крайние положения регулируемой рулевой колонки по высоте (РПК/В/Д). г) для двухвинтовой модификации муфты - окончательная затяжка двух винтов М10 допускается моментом от 4,0 кгс м до 4,5 кгс м. д) рекомендация №1 - так как при заблокированном рулевом вале на штатный противоугонный замок угловой люфт руля ~ 10 град., муфту установить так, чтобы при заблокированном рулевом вале на штатный противоугонный замок (колеса выставлены прямо) рулевое колесо при вращении на ~ 10 град. по часовой стрелки имело эффект «подпружинивания» (при этом учитывать крайние положения РПК/В/Д), и вставленный стопор, конусообразной частью, почти касался левой стенки металлического кронштейна педального узла тормоза (фото №3). е) Внимание - при установленном стопоре в муфту и разблокированном штатном замке, не прикладывать к рулевому колесу значительные усилия во избежание повреждений рычага и выключателя педали тормоза, шумоизоляции щитка кузова, а также кронштейнов педальных узлов автомобиля.</p> | | |
